Gemeinde Schönenbuch
Wasserversorgung

Sanierung Wasserkammern

Wasserturm Schönenbuch

Bauprojekt

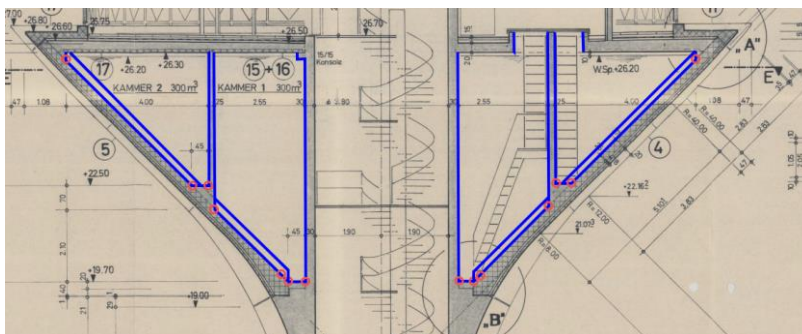
Abbildung 4 Flächen für neue Beschichtung

> Massnahme: Wir empfehlen aus hygienischen und unterhaltstechnischen Gründen eine 15 mm starke, zementöse, rein mineralische Beschichtung aller wasserbenetzten Oberflächen vorzusehen. Die Decke ist in einen guten Zustand und wird nicht beschichtet.

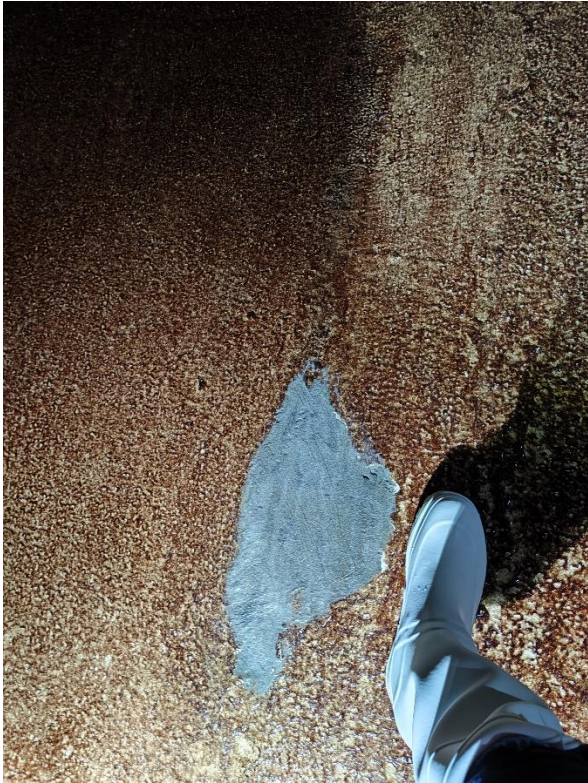
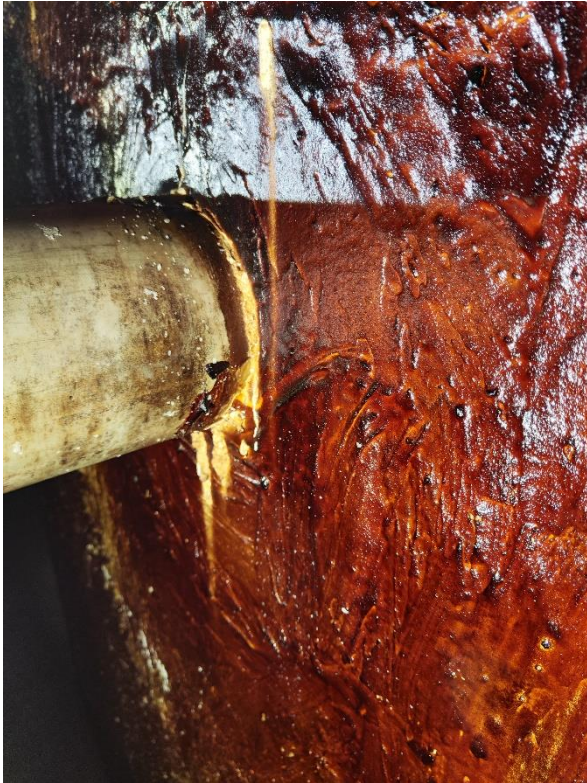
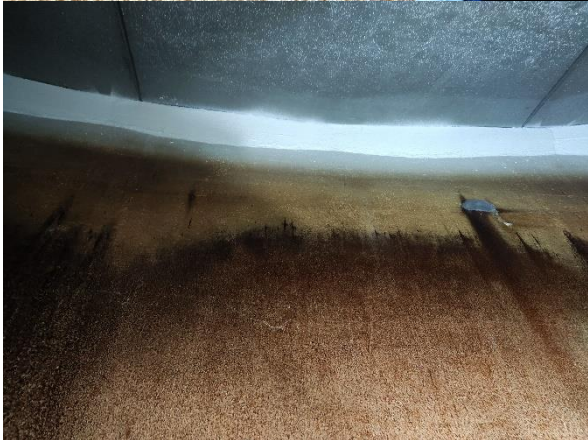
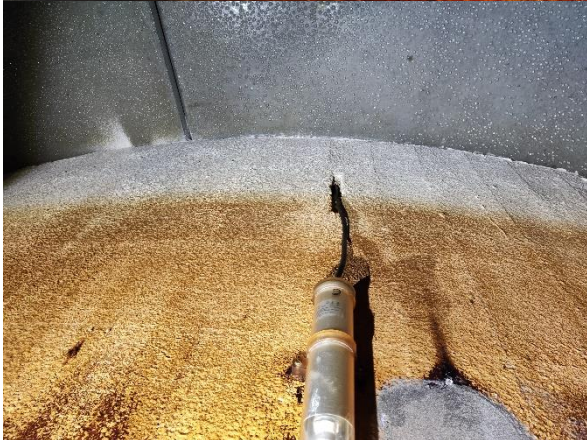
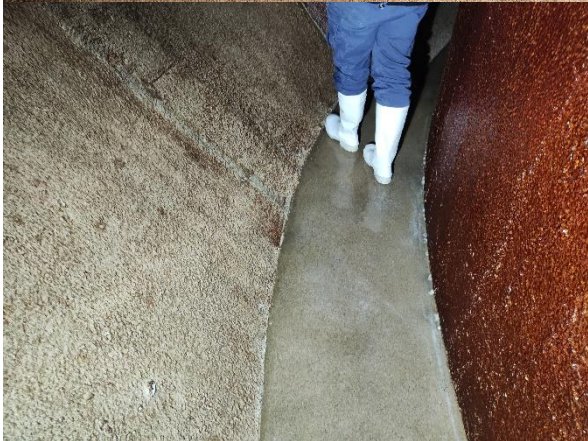
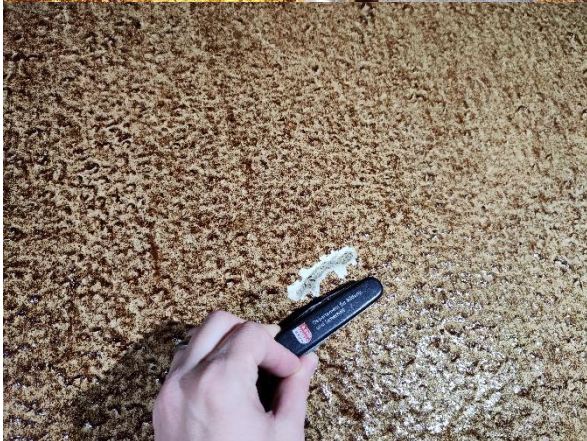
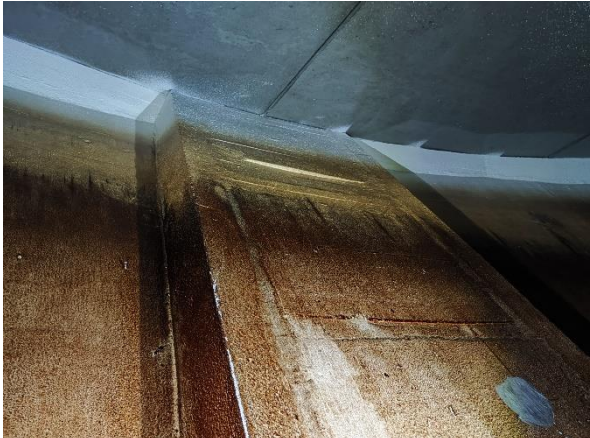
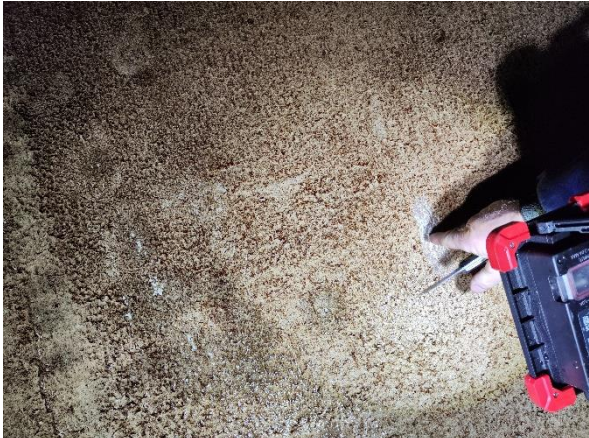
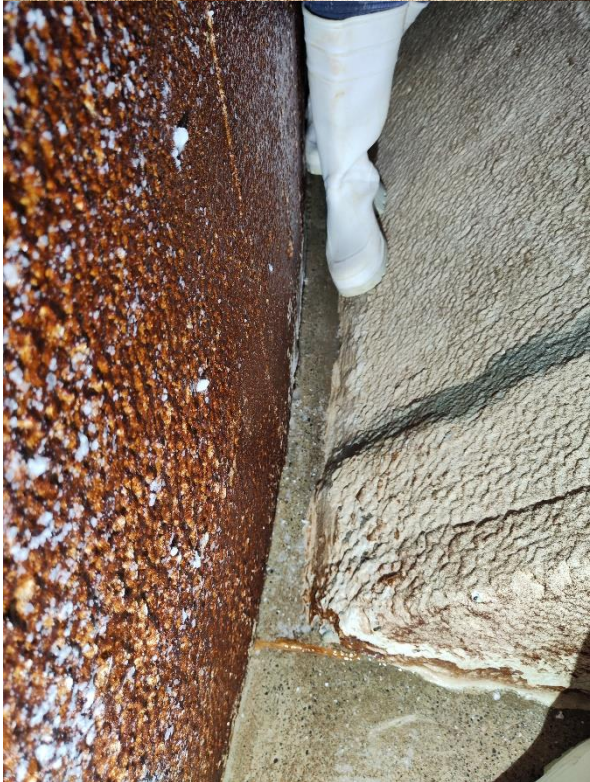
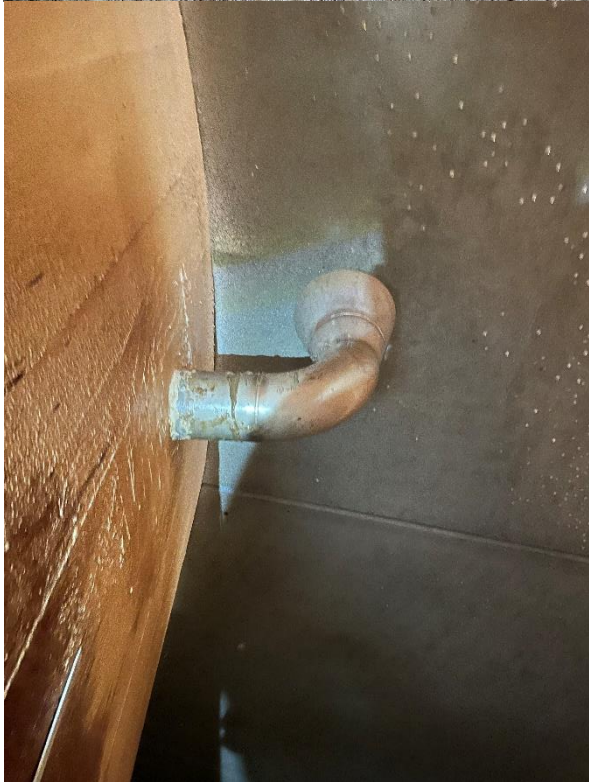
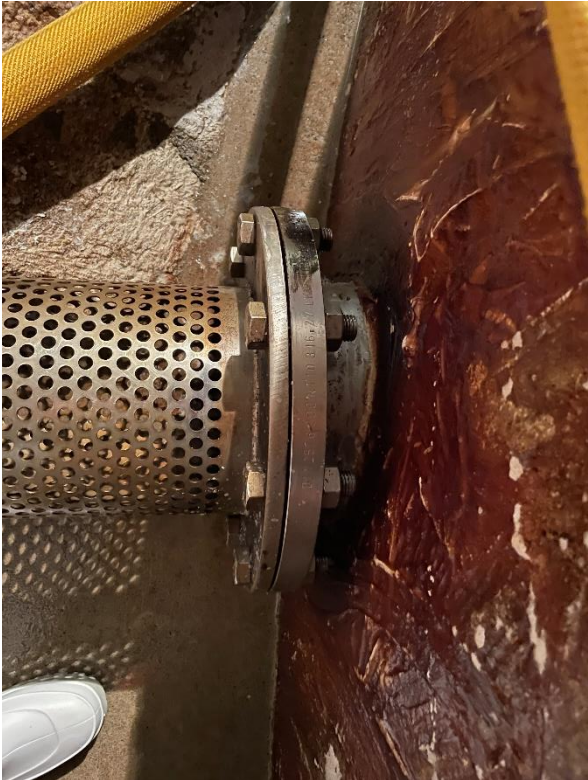
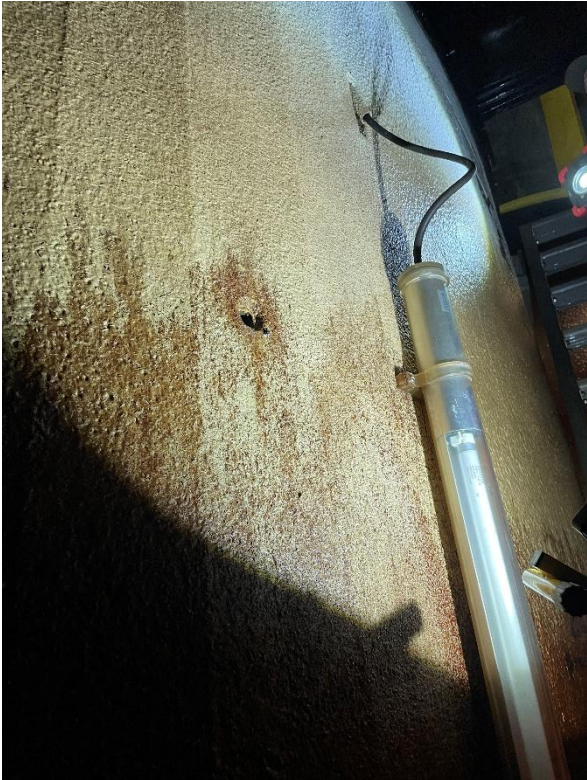
Kammer 1 (äussere Kammer)

Die Beschichtung weist Verfärbungen, Fleckenbildung und Ausblühungen auf. Die Bauwerksuntersuchung zeigt einen schlechten Verbund zwischen Dünnbeschichtung und darunterliegendem Beton. Die Beschichtung konnte teils mit dem Messer entfernt werden. Die äussere vorgespannte Fertigteilelementwand weist 1-2 Roststellen pro Element bei den ehemaligen Aufhängungen auf.

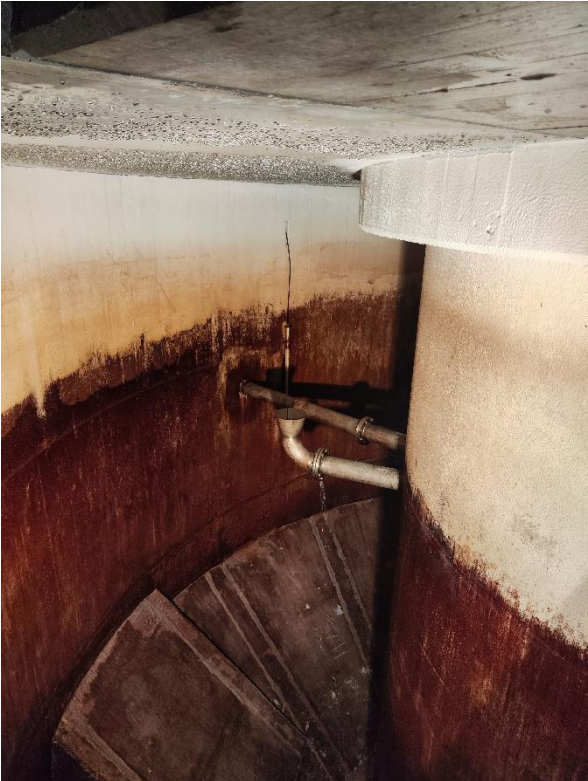
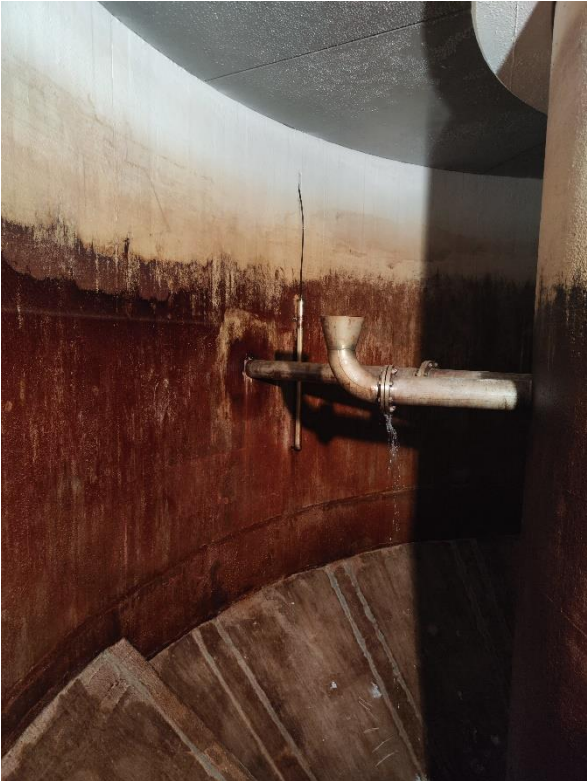
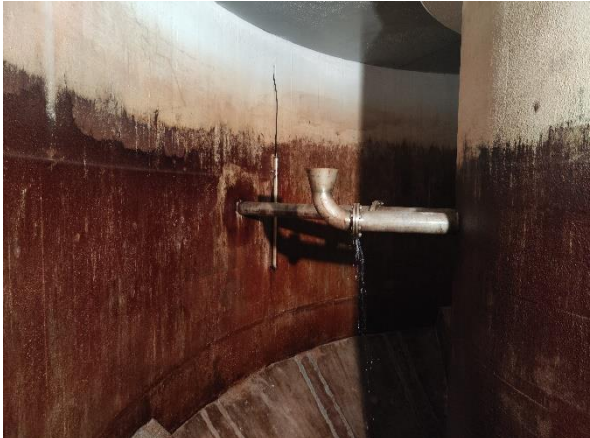
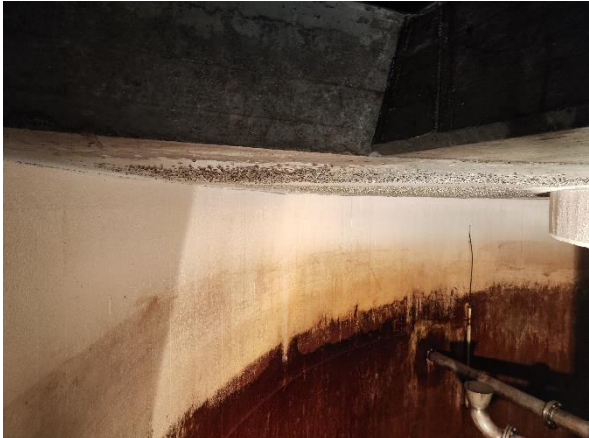
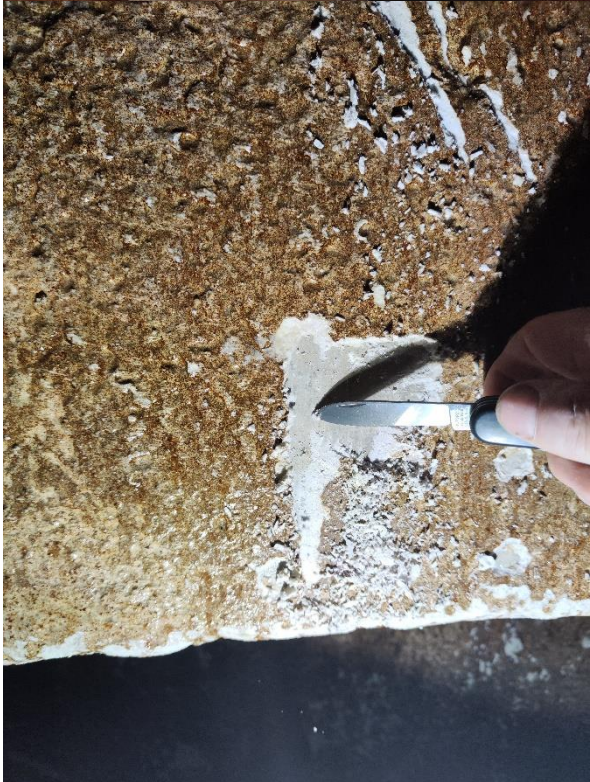
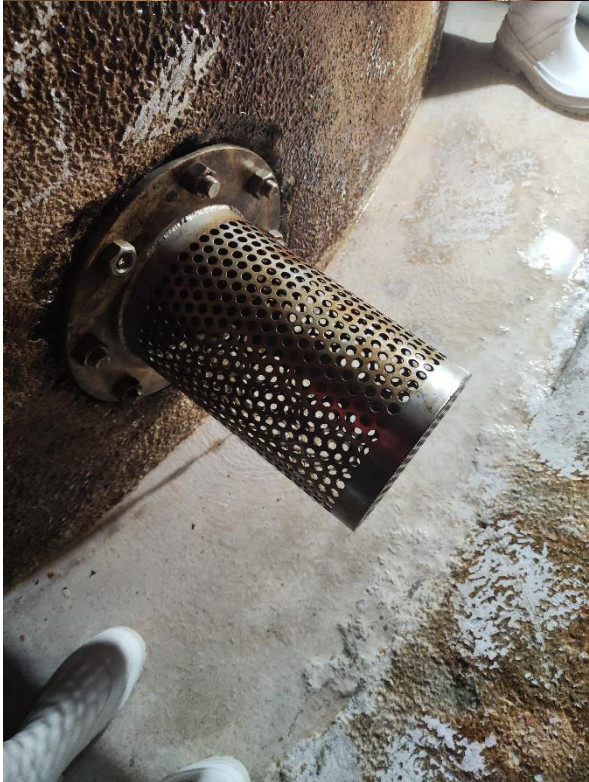
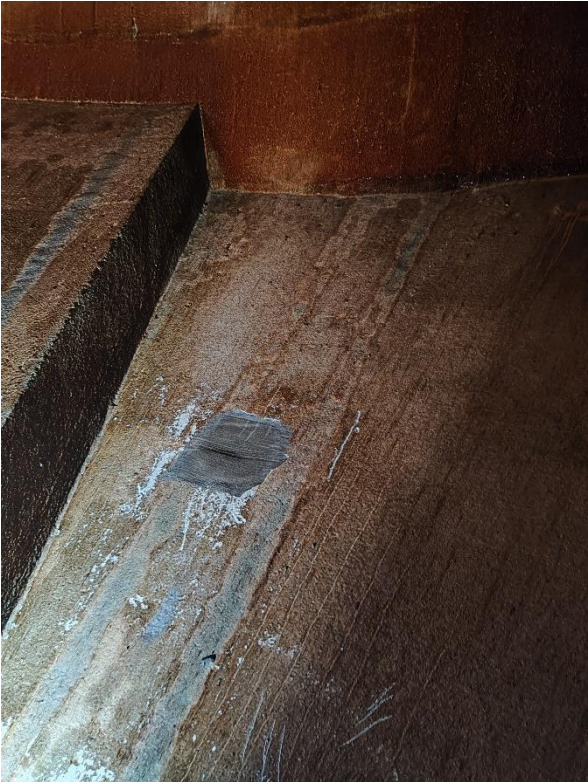
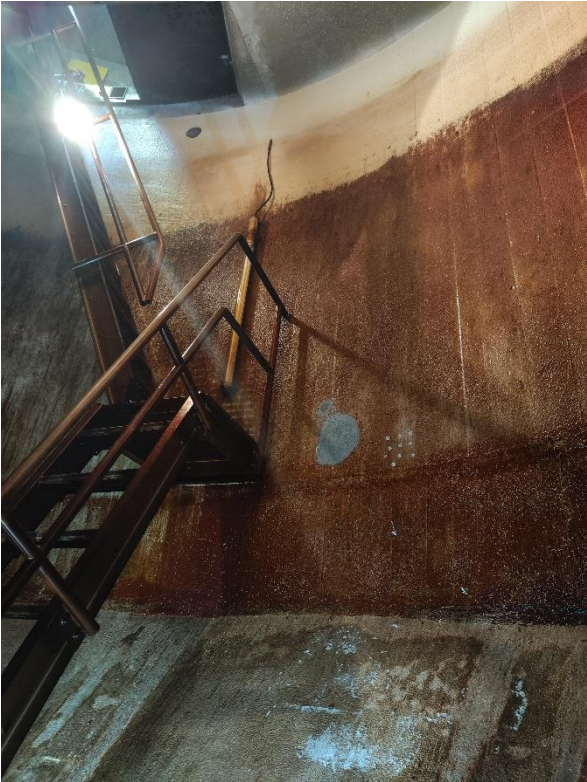
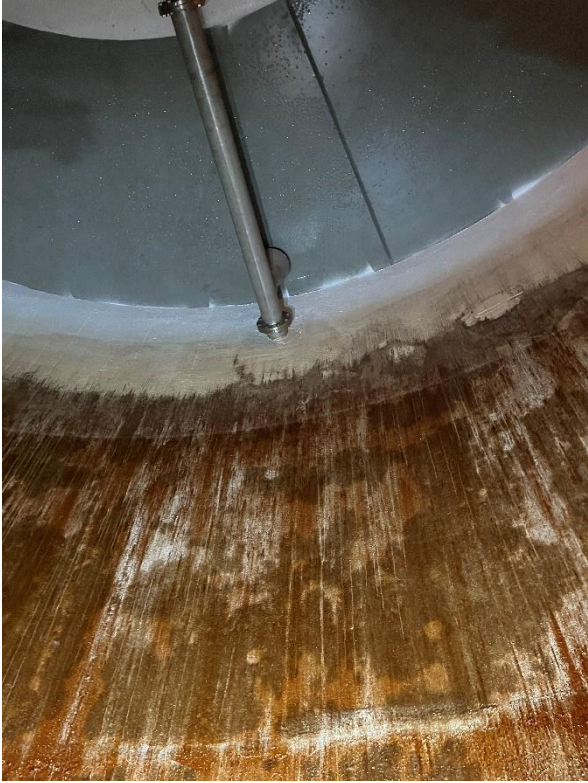
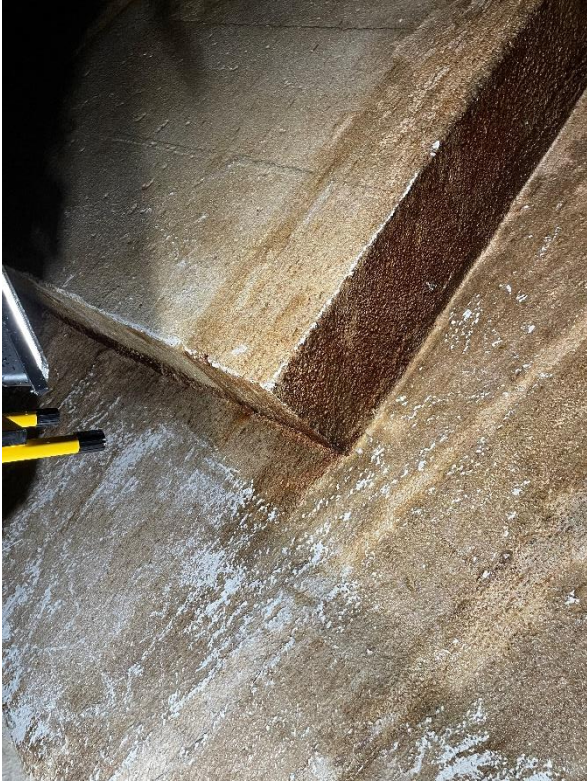
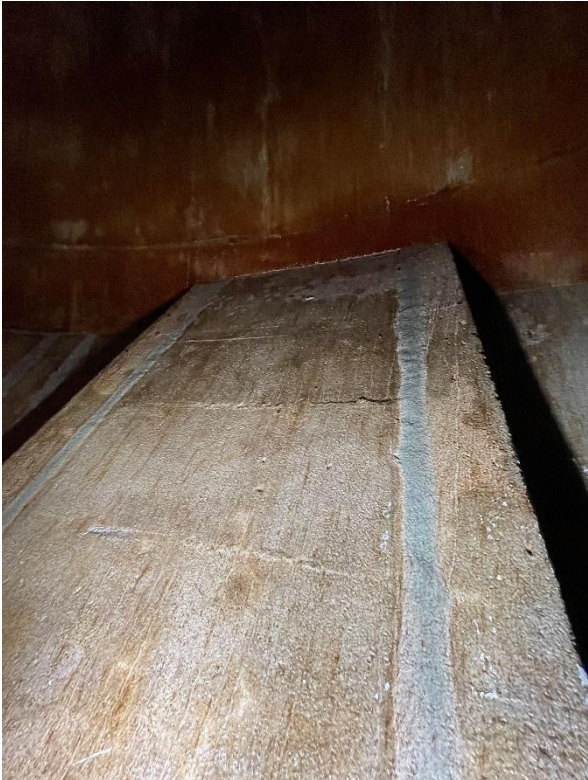
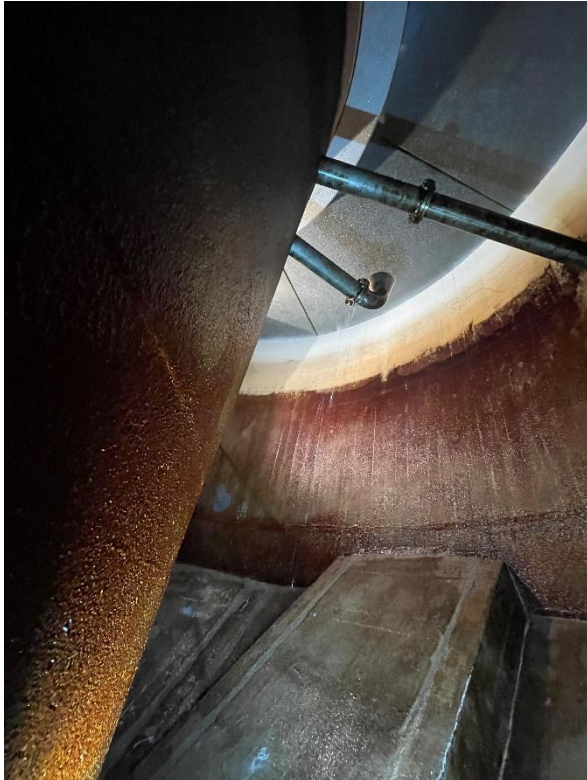
Kammer 2 (innerer Kammer)

Die Beschichtung ist weich, mit Verfärbungen, Fleckenbildung und Ausblühungen. Die Bauwerksuntersuchung zeigt einen schlechten Verbund zwischen Dünnbeschichtung und darunterliegendem Beton. Die Beschichtung konnte teils mit dem Messer entfernt werden.

Die Wanddurchführungen sind schadhaft und zeigen Ausblühungen an den Übergängen zwischen Mörtel und Beton.
