Gemeinde Schönenbuch
Wasserversorgung

Sanierung Wasserkammern

Wasserturm Schönenbuch

Bauprojekt

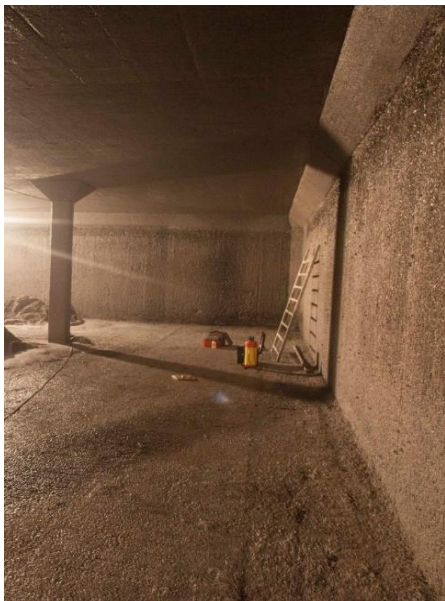
Abbildung 5 Beispiel Untergrundvorbereitung Mittels HDW

- Baustelleninstallation
- Erstellung provisorischer Abdichtungen / Schutzmassnahmen
- Vorbereitungsarbeiten in der Kammer
- Abtrag best. Beschichtung / Untergrundvorbereitungen
- Einbau neue dickschichtige Beschichtung (Boden + Wände)
- Qualitätssicherung während den Bauarbeiten mittels Kontroll- und Prüfplan
- Einbau Installationen wie Treppe, Beleuchtung usw.
- Reinigung und Desinfektion

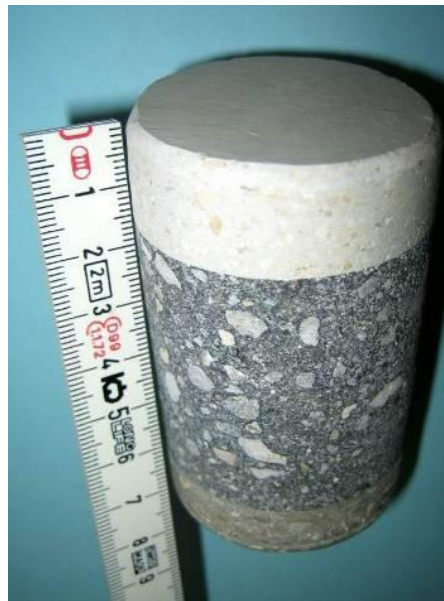
Abbildung 6 Bohrkernentnahme fertige Beschichtung

Die gewählte Schichtdicke von 15mm trägt zu einer Erhöhung der Betonüberdeckung resp. zu einem noch besseren Korrosionsschutz bei.
